# Alltagsradverkehrskonzept Adelsdorf

- Problemstellen
- Hindernisse
- Entwicklungspotentiale

Wald, März 2022

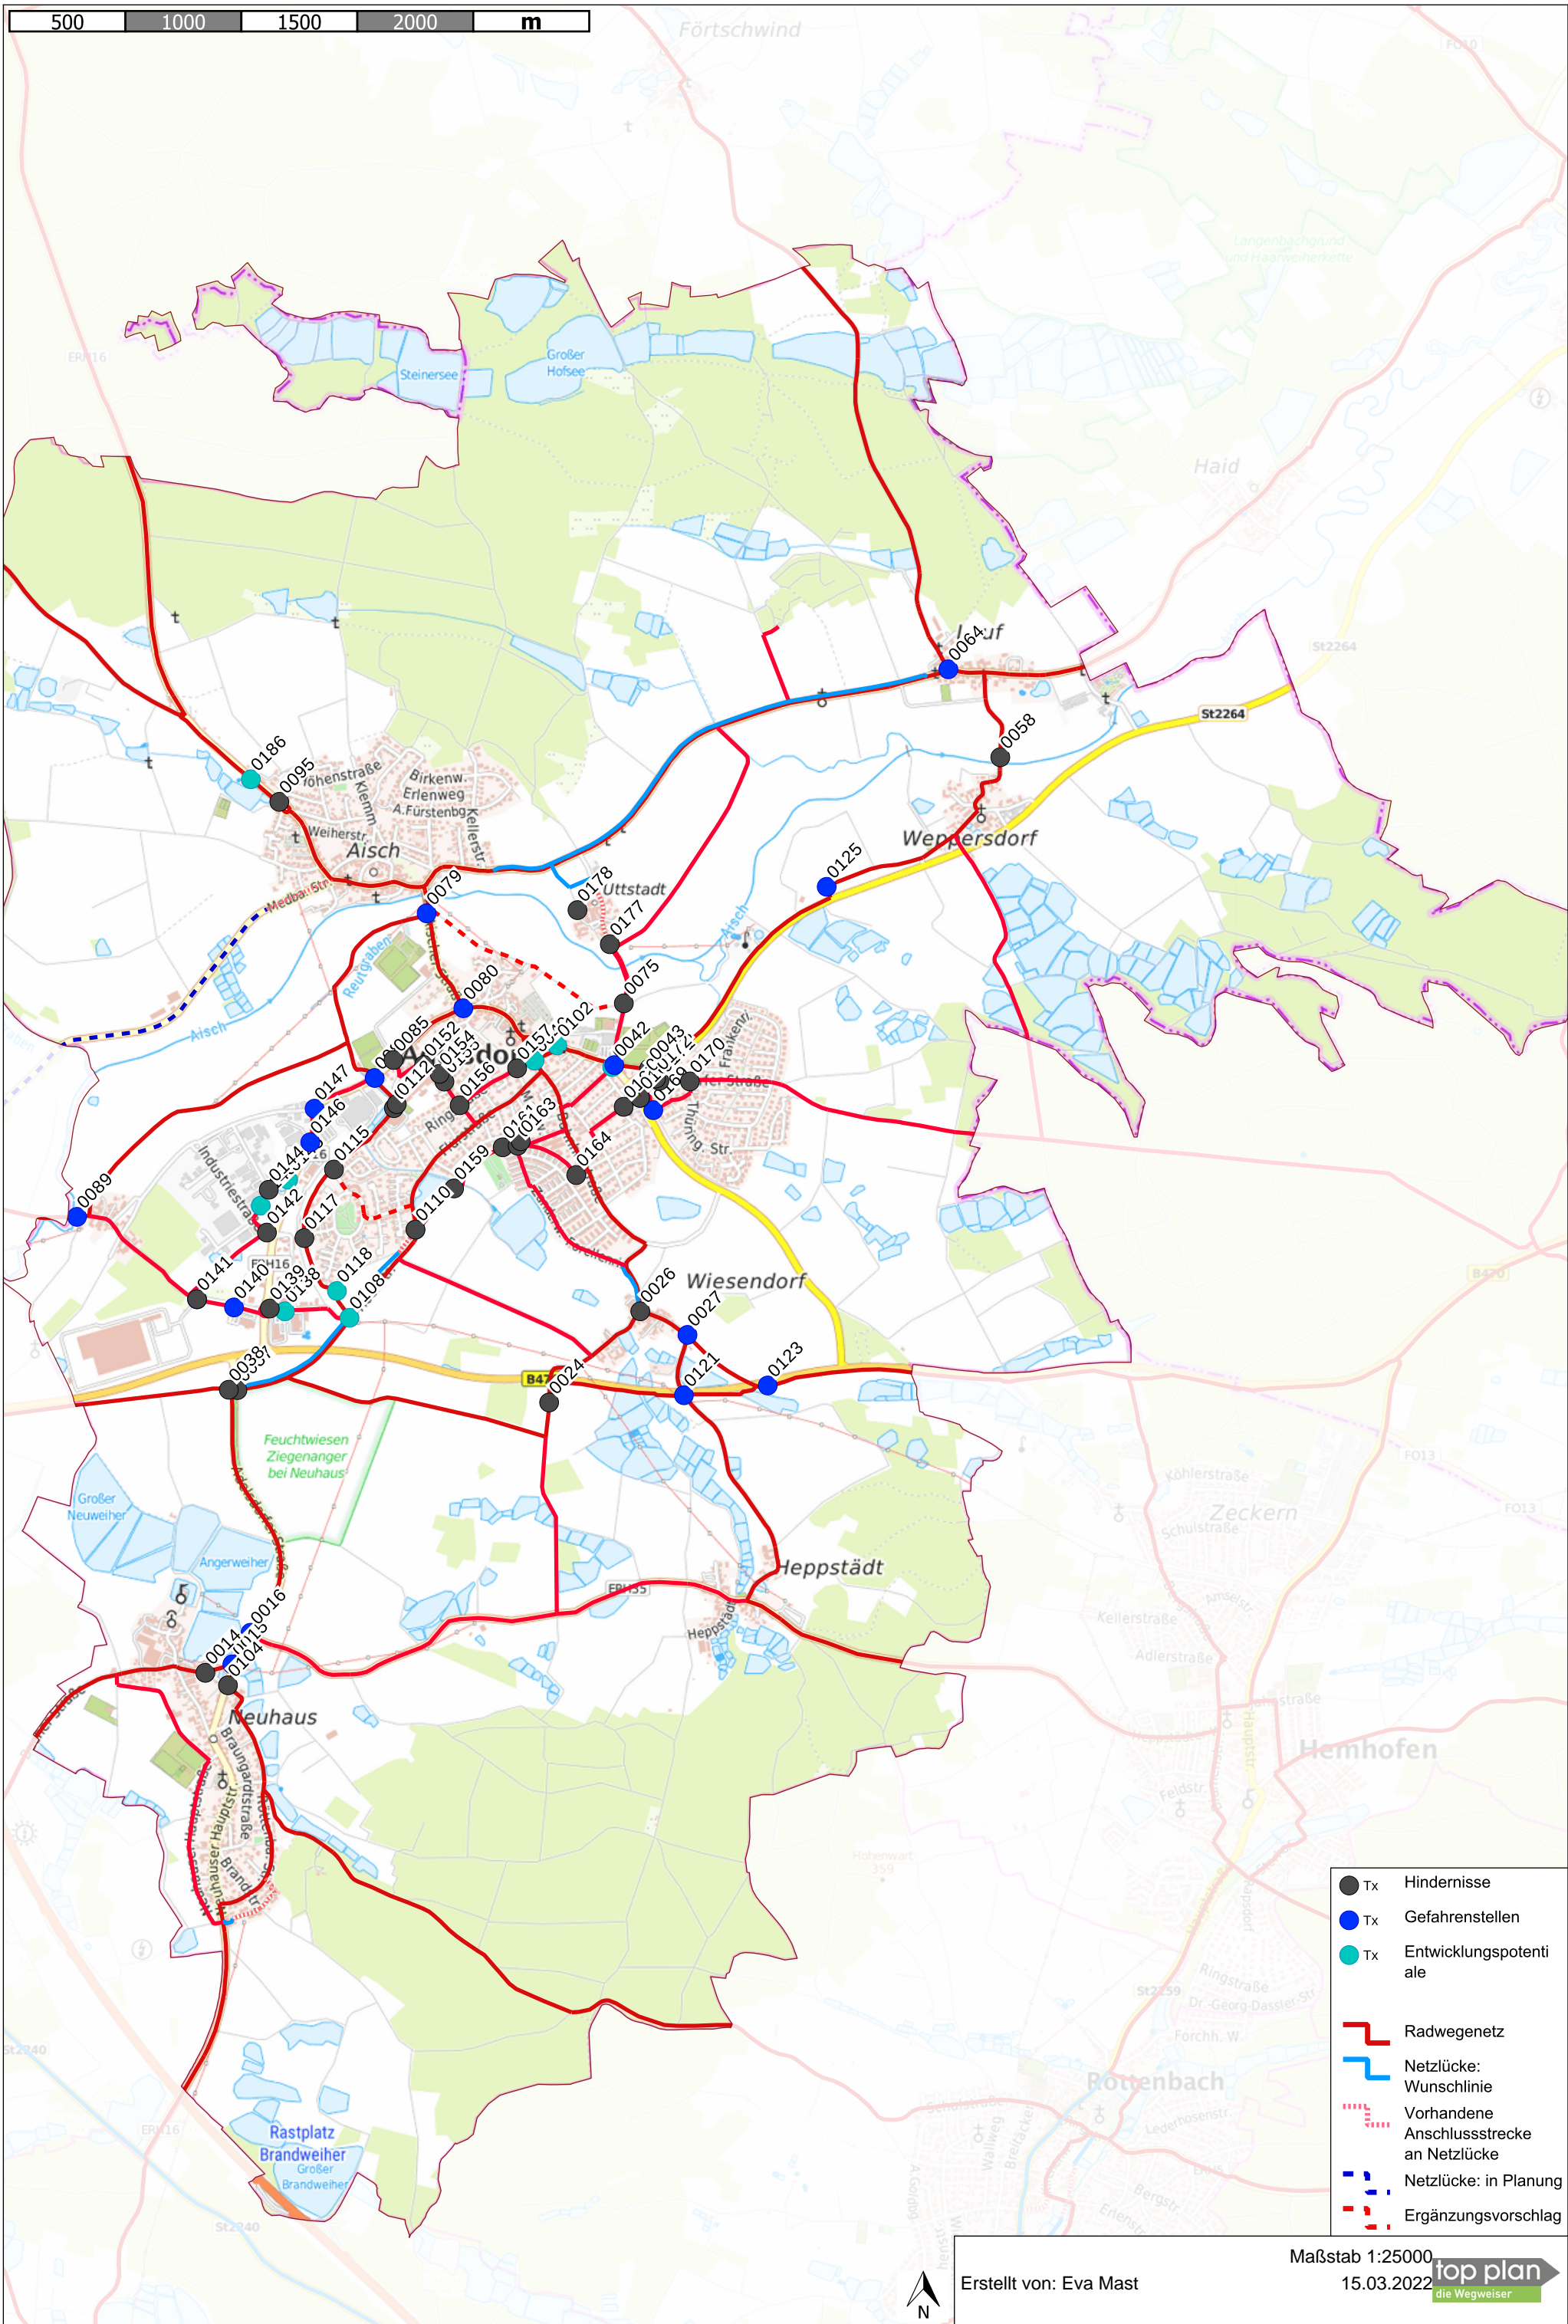
- Tx Hindernisse
- Tx Gefahrenstellen
- Tx Entwicklungspotentiale
- Radwegenetz
- Netzlücke: Wunschlinie
- Vorhandene Anschlussstrecke an Netzlücke
- Netzlücke: in Planung
- Ergänzungsvorschlag

Erstellt von: Eva Mast  
 Maßstab 1:25000  
 15.03.2022 **top plan**  
 die Wegweiser
